**POR QUE "NÃO PODEMOS"
UTILIZAR O PROTETOR DE
TIROIDE NAS RADIOGRAFIAS
PANORÂMICAS?**

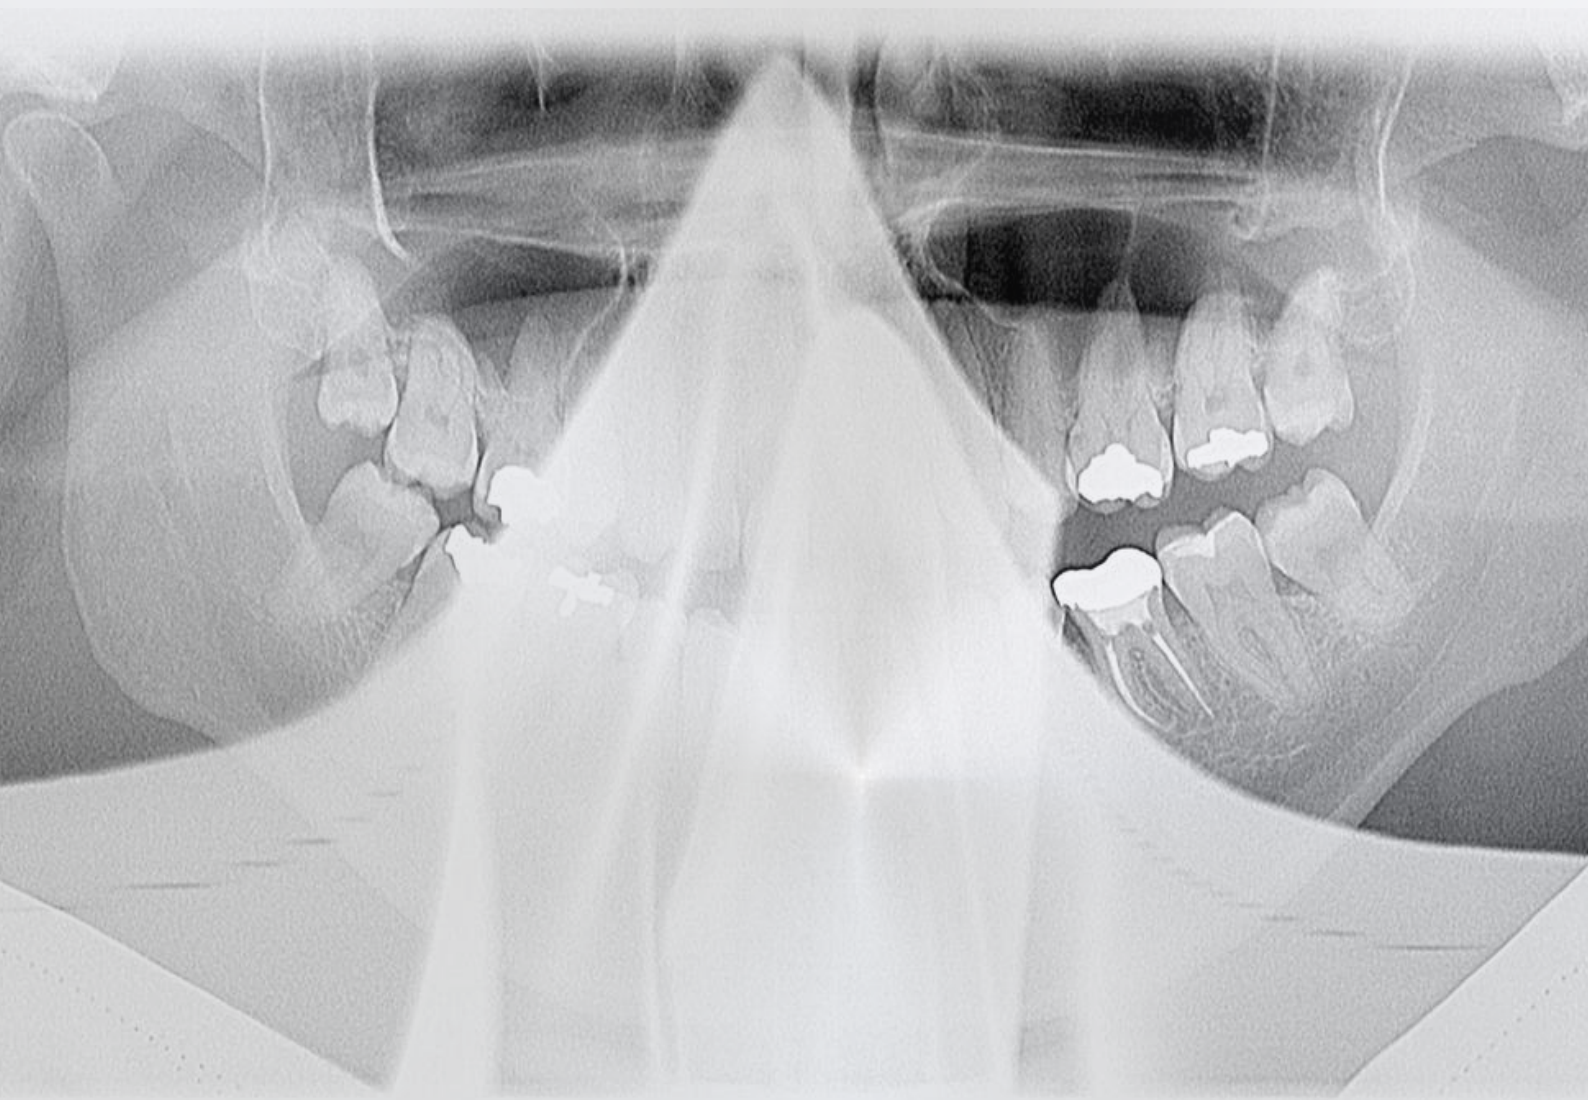
- Impossibilita visualizar os ossos da mandíbula e maxilas, impedindo laudar corretamente possíveis cistos, tumores ou outras lesões ósseas;
- Obstrui a visualização das cavidades nasais e suas alterações;
- Impede a visualização de todos os dentes anteriores e médios;
- Impossibilita visualizar alguns dentes posteriores;
- Impede a visualização das alterações em tecidos moles (ateromas em vasos sanguíneos, cálculos de glândulas e outras calcificações de tecidos moles).

**Panorâmica com
uso do protetor de
tireoide** >>>
