POR QUE A  
**TELERRADIOGRAFIA NÃO  
PODE SER REALIZADA COM  
PROTETOR DE TIREOIDE?**

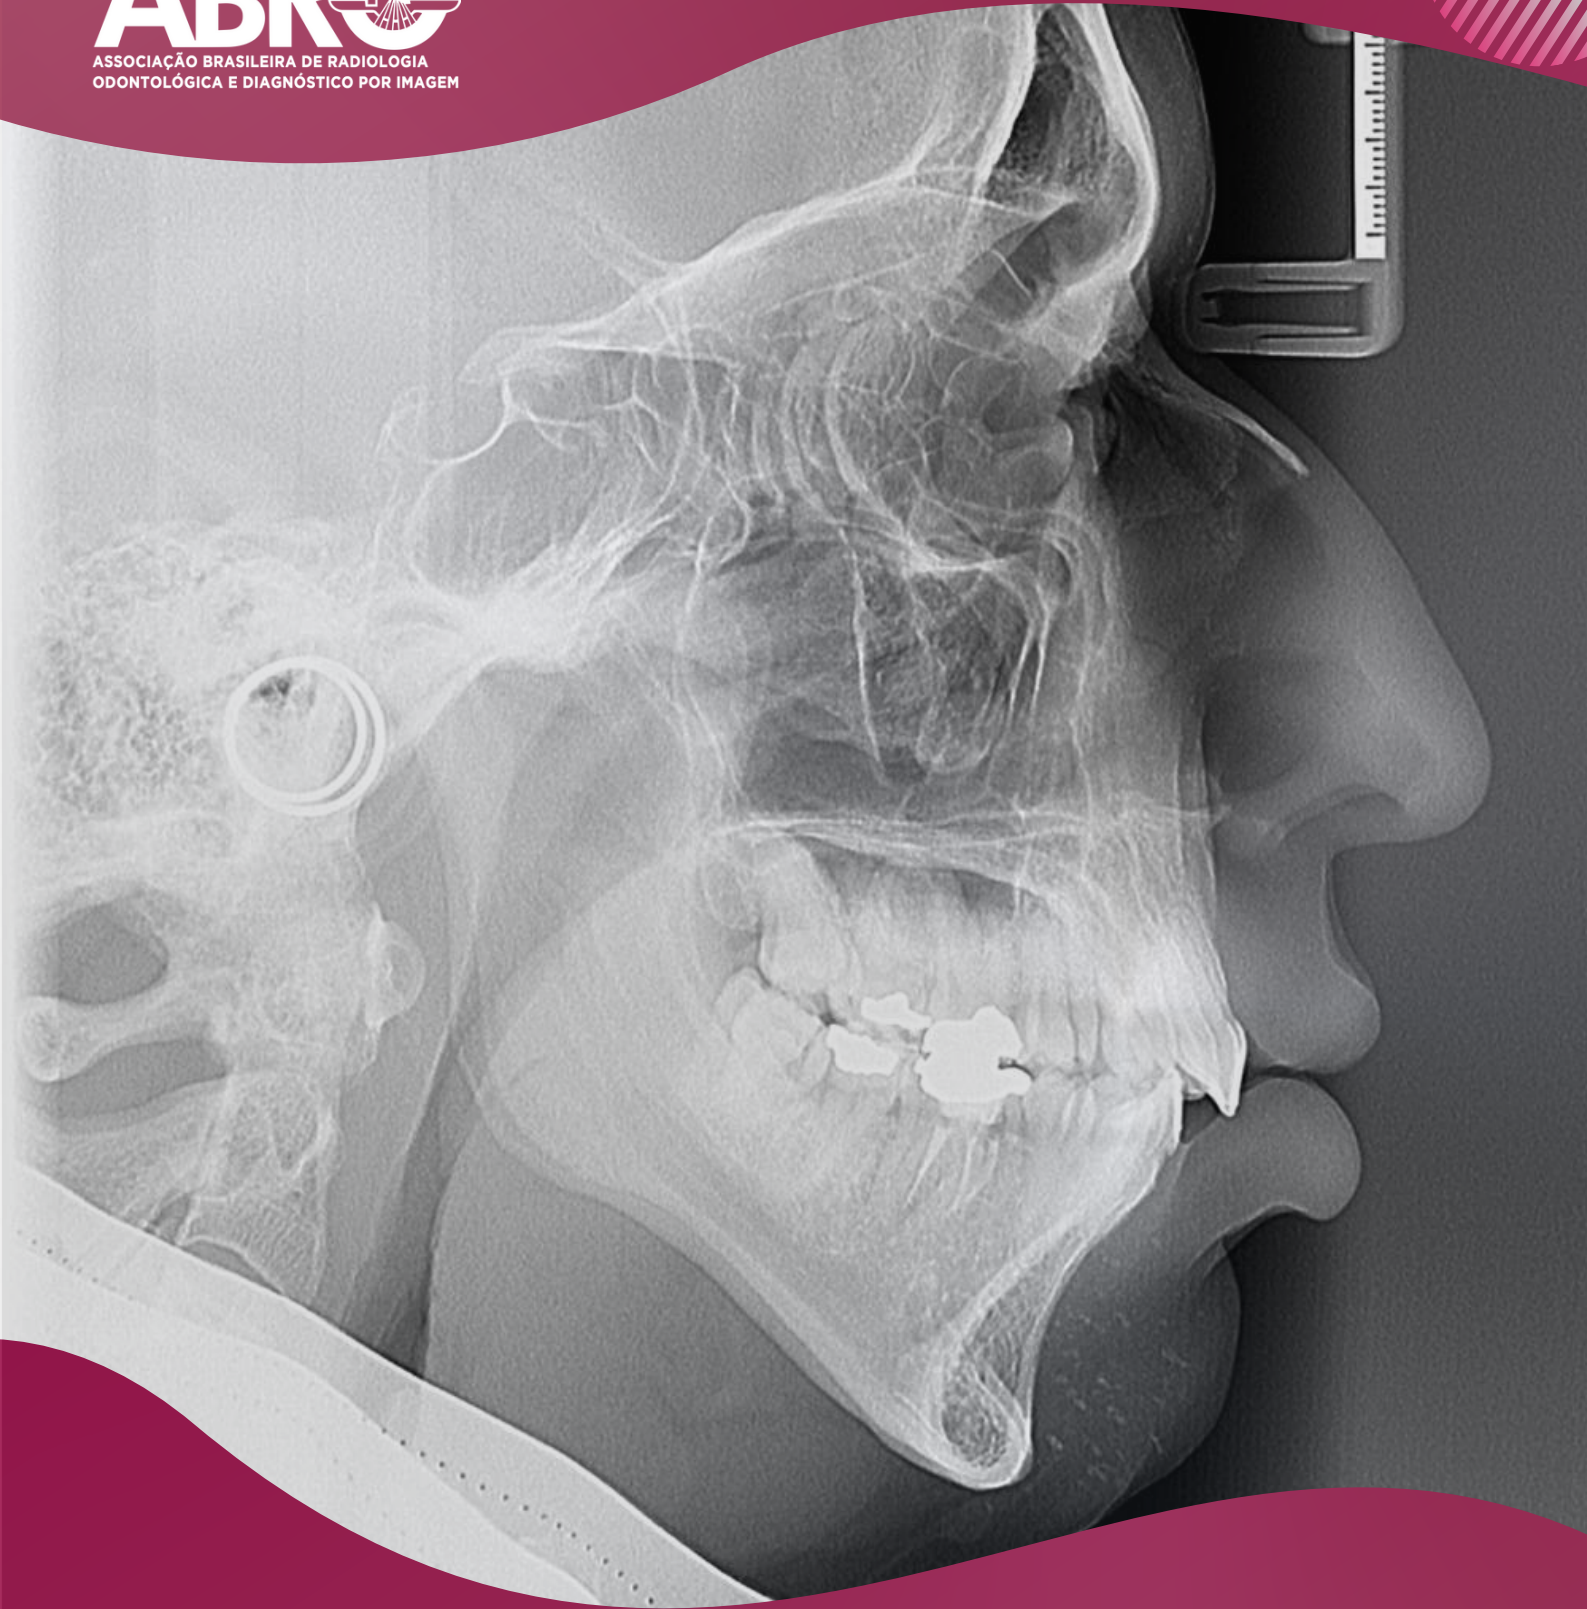
**Telerradiografia com uso do protetor de tireoide** >>>

- ⊙ Porque impossibilita visualizar as primeiras vértebras da coluna cervical, impossibilitando fazer os traçados cefalométricos;
- ⊙ Porque obstrui a visualização perfeita das vias aéreas (imagem de muita importância em pacientes respiradores bucais ou que possuem alterações nessa região);
- ⊙ Impede a visualização das alterações em tecidos moles, como ateromas em vasos sanguíneos.
